Konserwatorska Opinia Ekspercka

Opracowanie badań stanu zachowania oraz wytycznych konserwatorskich wraz z programem prac zabezpieczających i konserwatorsko-restauratorskich dla zabytkowych dzwonów /XV w./ oraz chrzcielnicy /XIV w./ znajdujących się w obrębie kościoła parafialnego w Borzytuchomiu, pow. bytowski.

Toruń. luty. 2024.

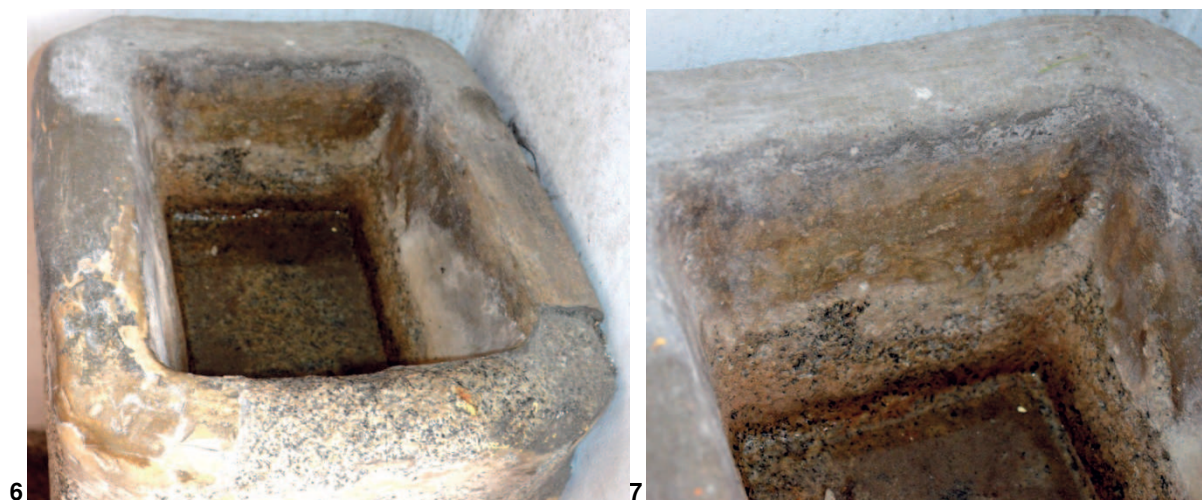
1) stała obecność święconej wody w zagłębieniu skały przy bardziej zmiennych warunkach temperaturowo-wilgotnościowych niż we wnętrzu kościoła, sprzyja destrukcji chemicznej niektórych minerałów występujących w granicie. Są to skalenie (białawe kryształy) oraz biotyt (czarna-błyszcząca mika). Ich przemiany chemiczne zachodzące w obecności wody i dwutlenku węgla (CO₂) prowadzą do powstania, m.in. związków solnych rozpuszczalnych w wodzie, tj. węglan sodu i potasu (przy rozkładzie skaleni) oraz korozja glinokrzemianu żelaza (składnik biotyту) z przemianą chemiczną w związki żelaza rozpuszczalne w wodzie². W efekcie następuje osłabienie spójności międzykrystalicznej w strefie przypowierzchniowej granitu wraz z intensywnymi przebarwieniami rdzawo-żelazistymi. Powyższe zjawiska przebiegają intensywniej w temperaturach niższych, w okolicach 0°C i poniżej. Na zdjęciach (fot.6-7) obserwujemy żelaziste przebarwienia penetrujące także w strukturę cementowych 'zacierek' będących elementem wtórnych zapraw naprawczych.

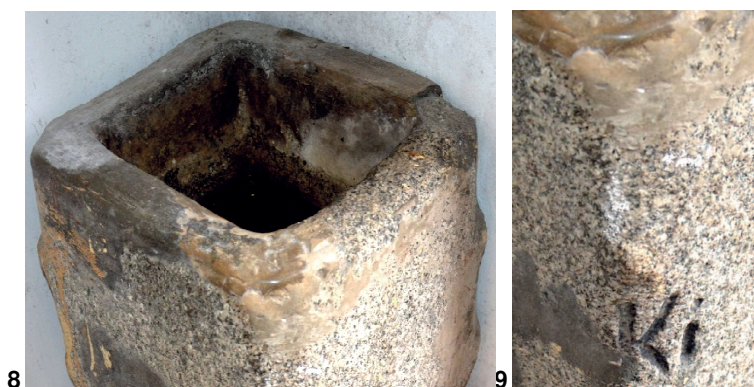
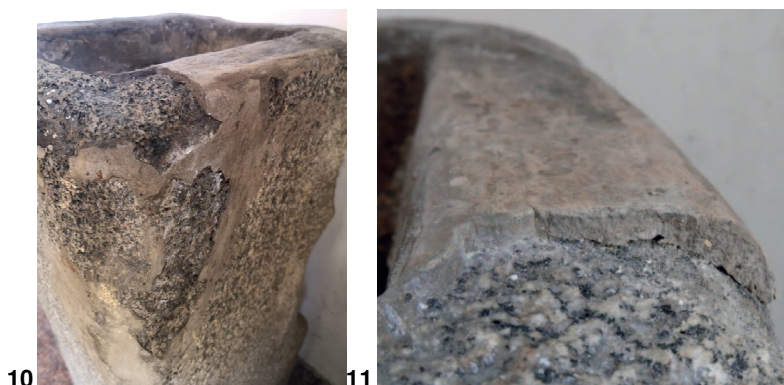
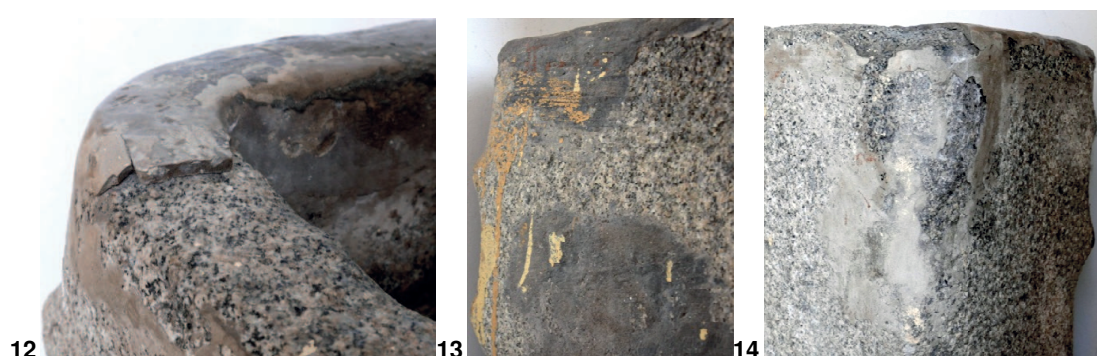
2) Dawne uzupełnienia - zaprawy mineralne na bazie cementów, występują co najmniej w dwojakiej postaci na licu kropielnicy. Kładzione w formie nieco grubszych lub cieńszych zacierek cementowych lub cem.-wapiennych (fot.8-9,13-14) bądź w formie grubej-wygładzonej zaprawy betonowej(?) (fot.8,10-12). Jak widać na zbliżeniach, gruba warstwa wyrównawcza w górnej krawędzi czaszy Chrzcielnicy wykonana z wygładzonej twardej zaprawy, ulega stopniowemu wykruszaniu (fot.10-12,15-16). Na jednym z narożników pękającej zaprawy widoczna błyszcząca powłoka żywiczna mająca zapewne powstrzymać proces pęknięcia i odpadania zaprawy (fot.8-9).

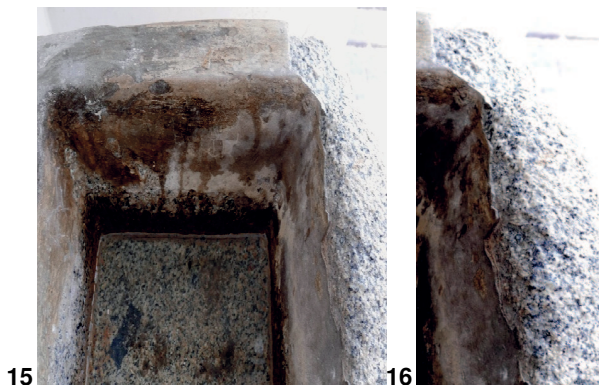
3) Ubytki materiału skalnego jako skutek procesów wietrzeniowych występują w postaci wykruszeń krystalicznych minerałów granitu w jego strefie przypowierzchniowej, co wyraźnie widoczne jest w obrębie górnej krawędzi czaszy kropielnicy, gdzie wraz z odpadającą zaprawą stopniowo wykrusza się zdeintegrowany granit (fot.15-16)

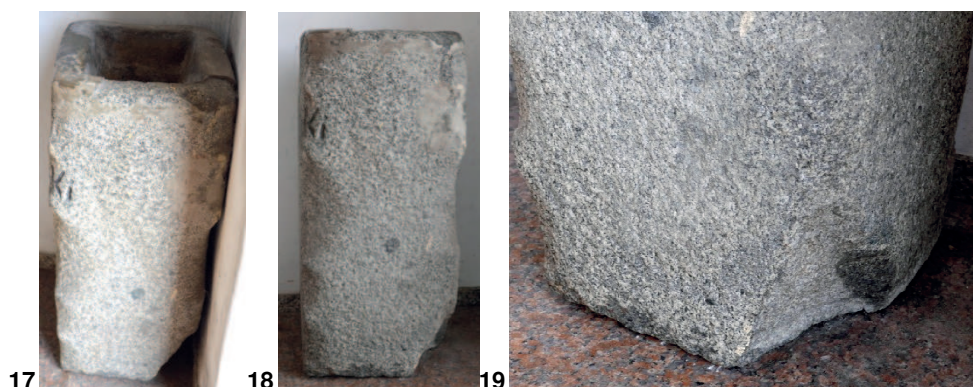
> odkucie jednego z dolnych narożników kropielnicy o znacznych rozmiarach.

Podczas mojej 1-szej wizyty obiekt stał tuż przy drzwiach wejściowych do świątyni, oparty o ścianę zachodnią by zagwarantować -przy jego użytkowaniu podczas wkładania rąk do wody święconej- stabilność ciężkiej i wysmukłej bryły granitu (fot.17). W trakcie 2-giej wizyty przesunięto kropielnicę tak by możliwy był jej ogląd od stron mniej dostępnych, co pozwoliło dokonać oceny jego stabilności bez podparcia oraz zalecić konieczne uzupełnienie ubytku w wytycznych i programie konserwatorskim (fot.18-19)

- 2) Zabezpieczenie konstrukcyjne dolnego-uszkodzonego narożnika w celu korekty statyki kropielnicy zarówno podczas zabiegów konserwatorskich jak i transportu w docelowe miejsce jej osadzenia we wnętrzu kościoła. Proponuje się wykonanie zabiegu flekowania (po właściwej obróbce rzeźbiarskiej nowego fragmentu granitu wybranego po analizie petrograficznej próbki pobranej z oryginału). Flek powinien być osadzony na wsporczych-nie korodujących prętach metalowych

7. Wykonanie fleku z granitu i jego osadzenie w największym ubytku u dołu kropielnicy

Po określeniu złoża z którego można pozyskać bloczek granitowy do obróbki fleku przez kamieniarza, opracować sposób osadzenia fleku na ubytku z wcześniejszym montażem prętów wsporczych w oryginalne i ich precyzyjne osadzenie w strukturze fleku. Dobór masy klejowej łączącej flek z oryginałem zaleca konserwator-wykonawca prac, w konsultacji z nadzorem konserwatorskim.

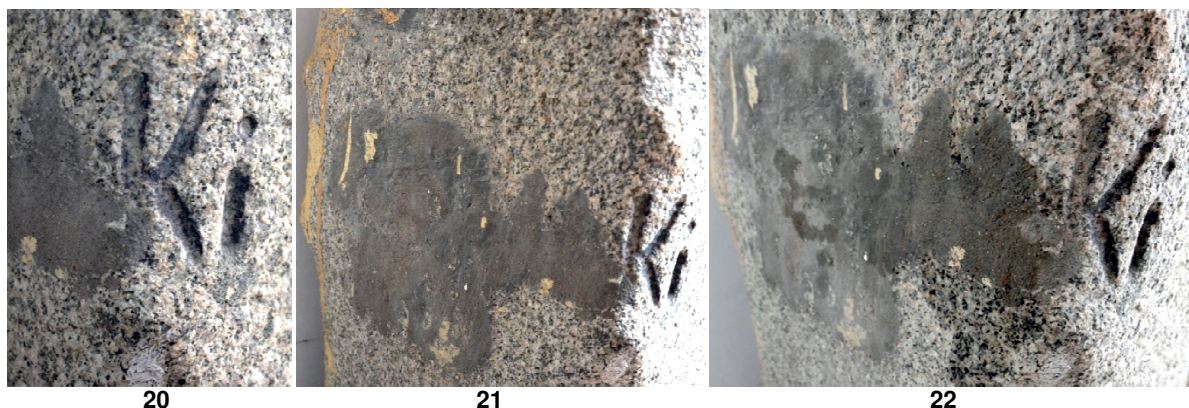
> precyzyjnie wykonane wgłębne podkucie i wyżłobienie półkoliste dwóch liter ' Ki ' pierwotnie pokrytych czarną farbą (fot.20). Prawdopodobnie, kontynuacja napisu biegnie wzdłuż bocznej ściany obiektu, pokrytej obecnie zaprawą cementowo-wapienną o fakturalnej powierzchni (fot.21). Zwilżenie wodą fragmentu lica tej zaprawy potwierdziło jej cechy hydrofilne (fot.22).

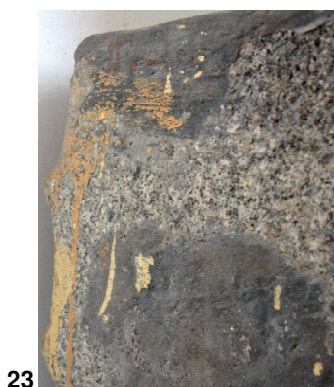
5) Zachłapania kremową i ugrową farbą olejną występującą w formie przypadkowych zacieków (fot.23). W zbliżeniach widoczne są próby jej usuwania.

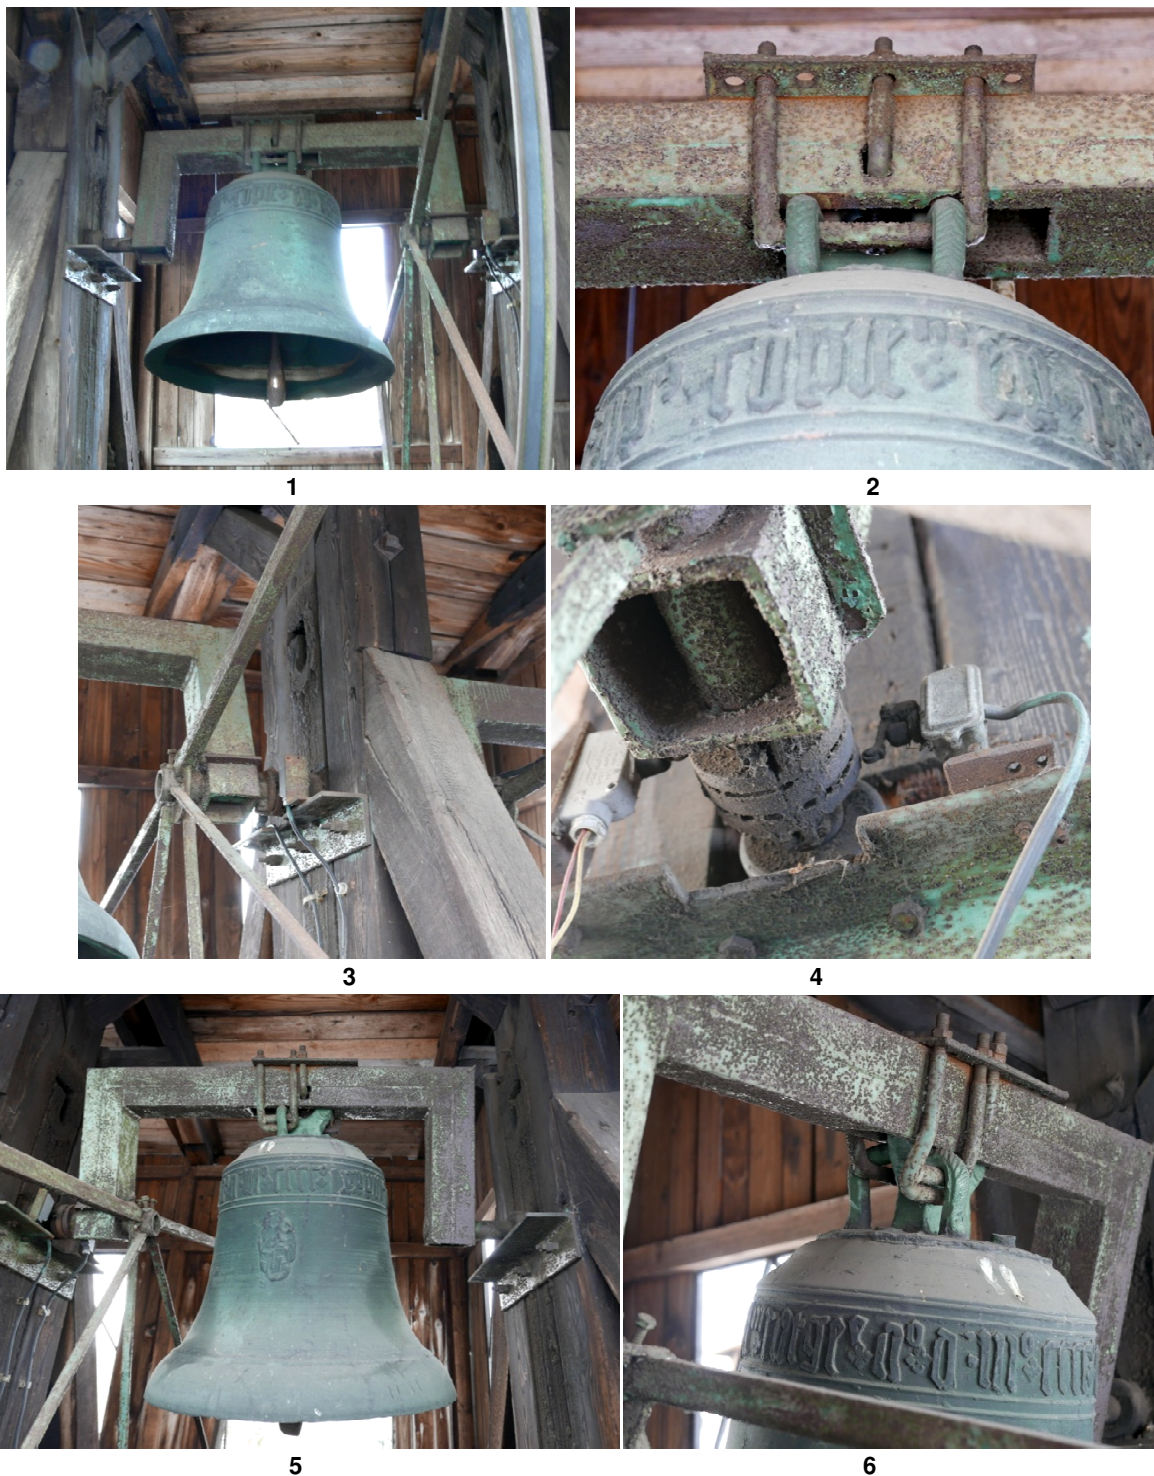
Fot. 1-5. Dwie strony dzwonu dużego (1487). Widoczny system wsporczy i zawiesie, relief Madonny z Dzieciątkiem (fot.5) wraz z plamami wody po obu stronach płaszczu dzwonu (po opadach deszczu), jako skutek nieszczelności dachu dzwonnicy.

Fot. 2, 3, 4-6. Zbliżenia na silnie skorodowany system wsporczy i napędowy dzwonu (mimo wymalowań farbą olejną na zielono) oraz niekompletne zawiesie - wielokrotnie malowane zieloną farbą olejną.

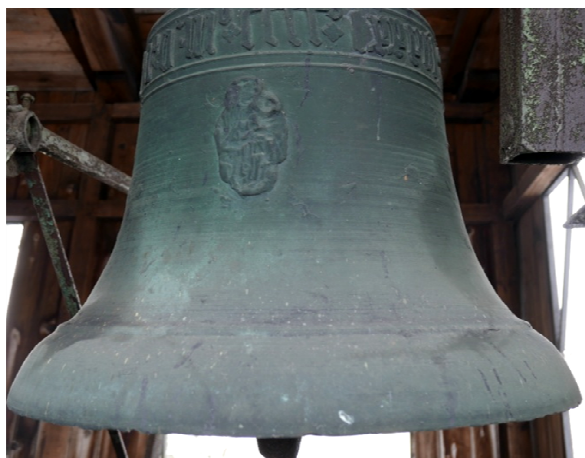
7

Fot. 7-8. Zbliżenia na obie strony płaszcz dzwonu dużego (1487) ukazujące szkodliwe zmiany korozyjne w spiżowym stopie miedzi. Widoczne: luźne osady zabrudzeń i pyłów oraz czarne plamy (fot. 8) jako wynik przemian chemicznych związków miedzi bezpiecznych dla zabytku (zielona patyna szlachetna) w niszczące związki miedzi (czarne) osłabiające strukturę przypowierzchniową spiżu. Ponadto, na fot.7 plamy wilgoci po obu stronach płaszcz dzwonu spowodowane ściekającą wodą opadową przez nieszczelności w dachu dzwonnicy; w górnych połaciach stropu widoczne ślady zawilgoceń

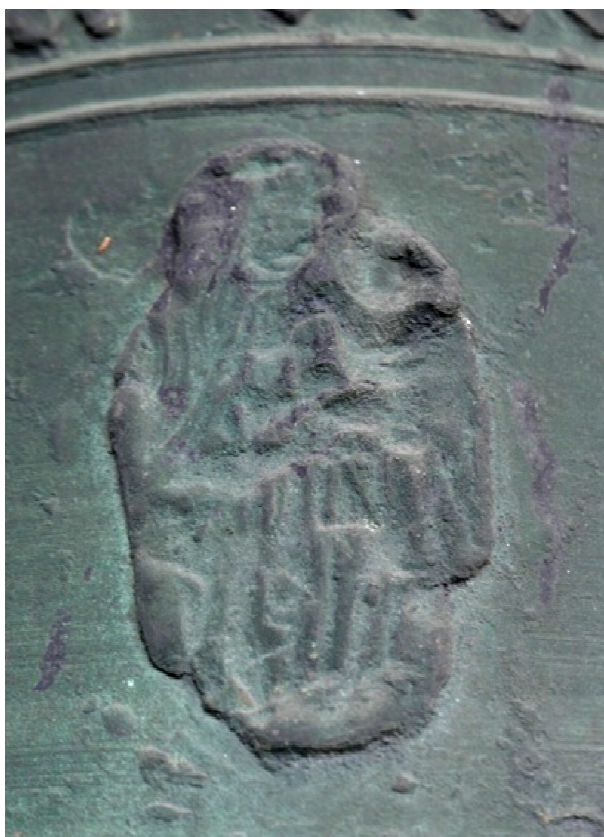
9

Fot. 9. Zbliżenie reliefu Madonny z Dzieciątkiem. Widoczna czarna korozja miedzi na wypukłościach, także prawdopodobna korozja cyny (szary trąd cynowy), ubytki w strefie licowej reliefu i płaszcz, ciemne zacieki i zaplamienia oraz osady pyłów i zabrudzeń tworzących 'kalafiorowate' nawarstwienia.

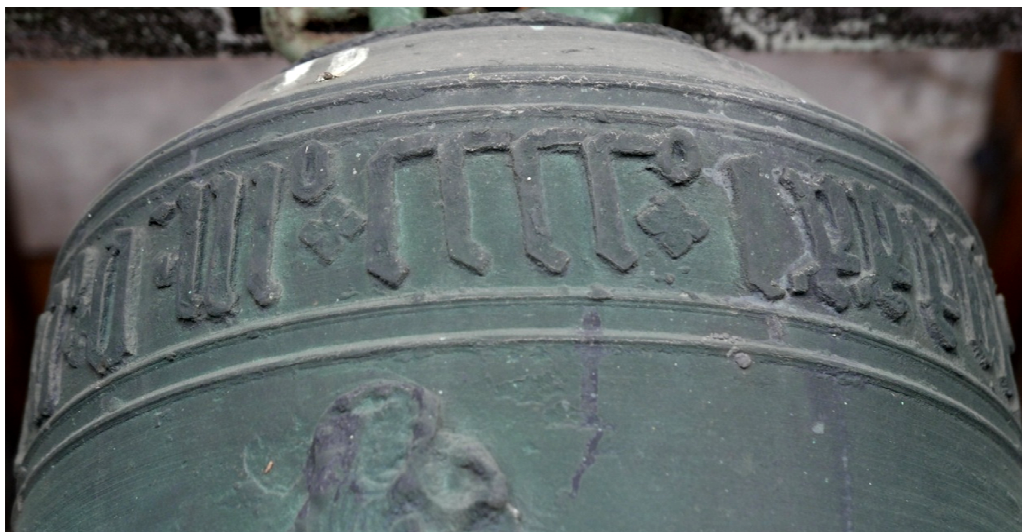
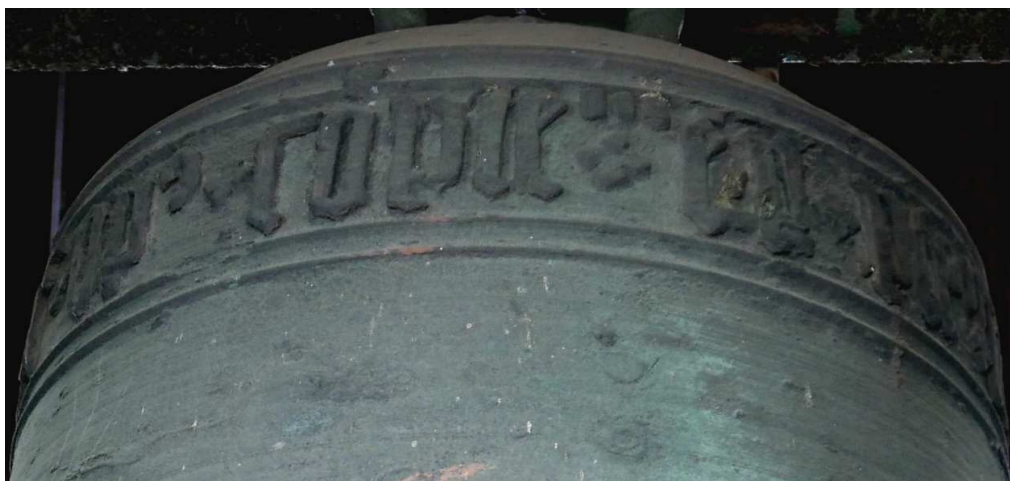
Fot. 10-11. Zbliżenia na zmiany wietrzeniowe i korozyjne w strefie gotyckiej minuskuły (jak na fot.7-9).
 Fot. 12 a-c. Wnętrze dzwonu dużego. Silna korozja serca dzwonu (stop żelaza) i produkty korozji (rdza),
 które niszczą strukturę serca oraz naruszają i przebarwiają powierzchnię dzwonu (fot. 12 a-b). System
 mocowania-podwieszenia serca za pomocą grubych pasów przewieszonych przez stalowe oczka (12 c).

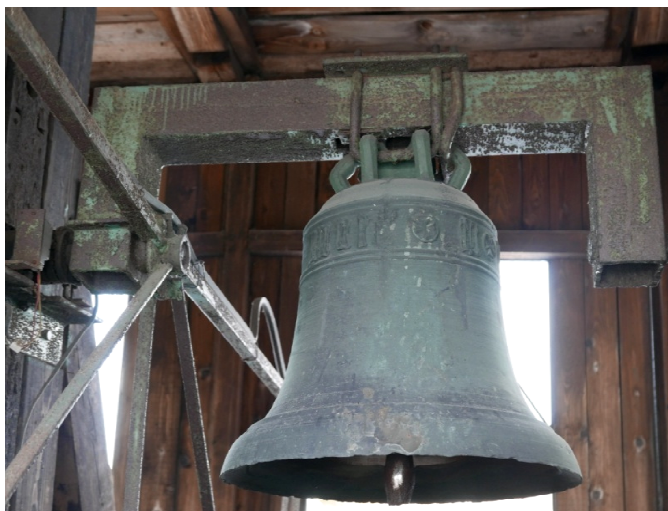
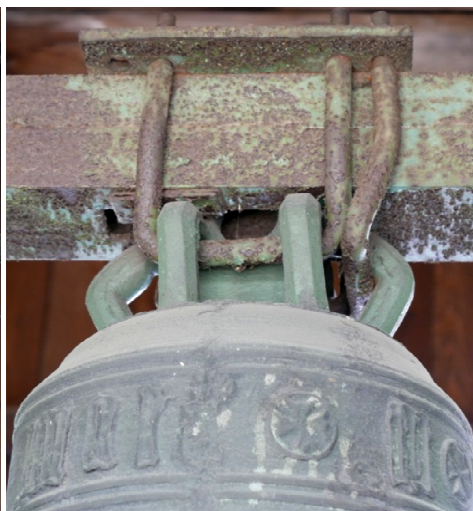
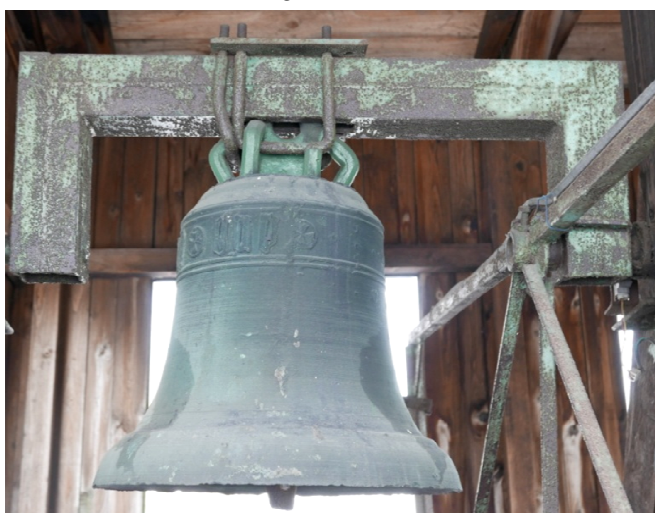
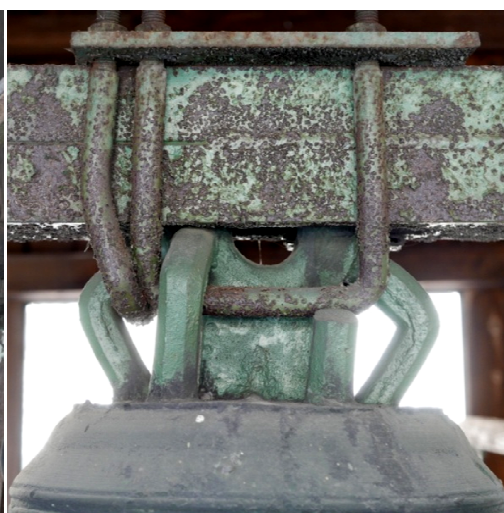
Fot. 13-16. Dwie strony dzwonu małego z 1449 r. (fot.13i15) z plamami wilgoci od wody z nieszczelnego zadaszenia (15). System wsporczy i zawiesie (fot.14i16). Korozja stopu miedzi i jej przemiany w czarną patynę, osady-grudy cementowe (?) i zabrudzenia,

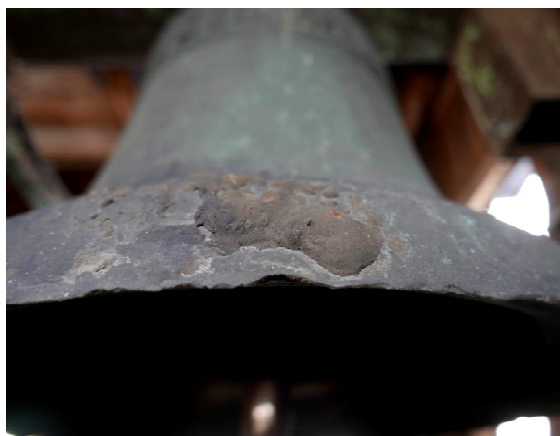
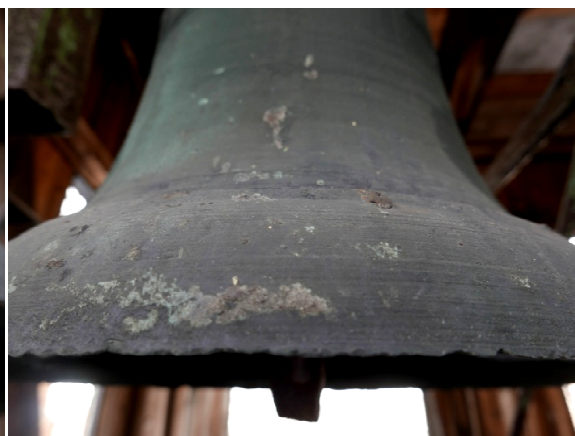
ubytki spiżu w dolnej krawędzi dzwonu (fot. 17-18).

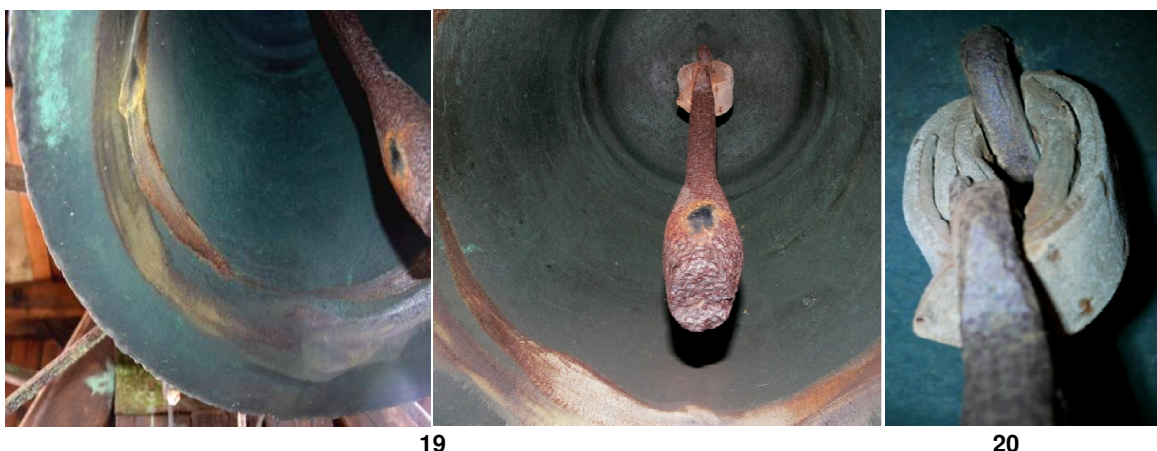
Fot. 19-20. Wnętrze dzwonu małego (1449). Procesy korozyjne serca analogiczne jak w dzwonie dużym, natomiast większe uszkodzenia mechaniczne na płaszczu dzwonu (fot.19). Mocowanie-podwieszenie serca za pomocą grubych pasów (fot.20).
