EKSPERTYZA TECHNICZNA

| INWESTOR | PARAFIA KATOLICKA PW. NAJŚWIĘTSZEGO SERCA JEZUSA 77-141 BORZYTUCHOM, UL. ZWYCIĘSTWA 70 | | | |
|--|--|---|---|---|
| NAZWA ZAMIERZENIA BUDOWLANEGO | OCENA STANU TECHNICZNEGO DZWONNICZY ORAZ ZAWIESIA ZABYTKOWYCH DZWONÓW (XV WIEK) ZNAJDUJĄCYCH SIĘ W OBRĘBIE KOŚCIOŁA PARAFIALNEGO W BORZYTUCHOMIU, POW. BYTOWSKI. | | | |
| OPRACOWAŁ | inż. Tomasz BARON | do projektowania bez ograniczeń w specjalności konstrukcyjno - budowlanej nr uprawnień: SLK/0961/PWOK/05 wpis do izby: SLK/BO/3819/06 | LUTY 2024 | |

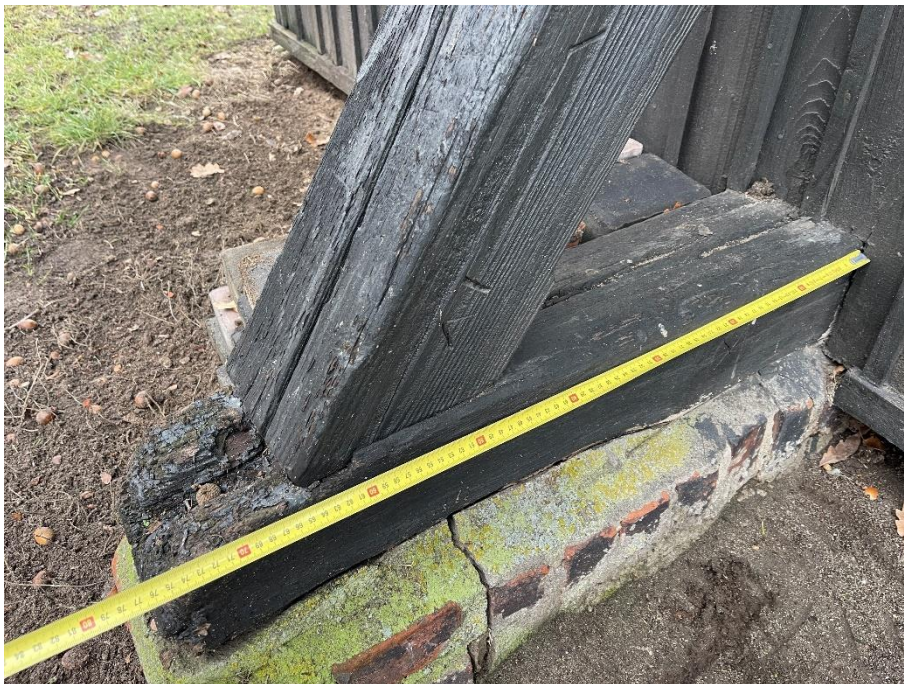
Zdjęcie 22

Oparcie przypory poprzecznej na podwalinie poza ścianą obudowy – elewacja południowa

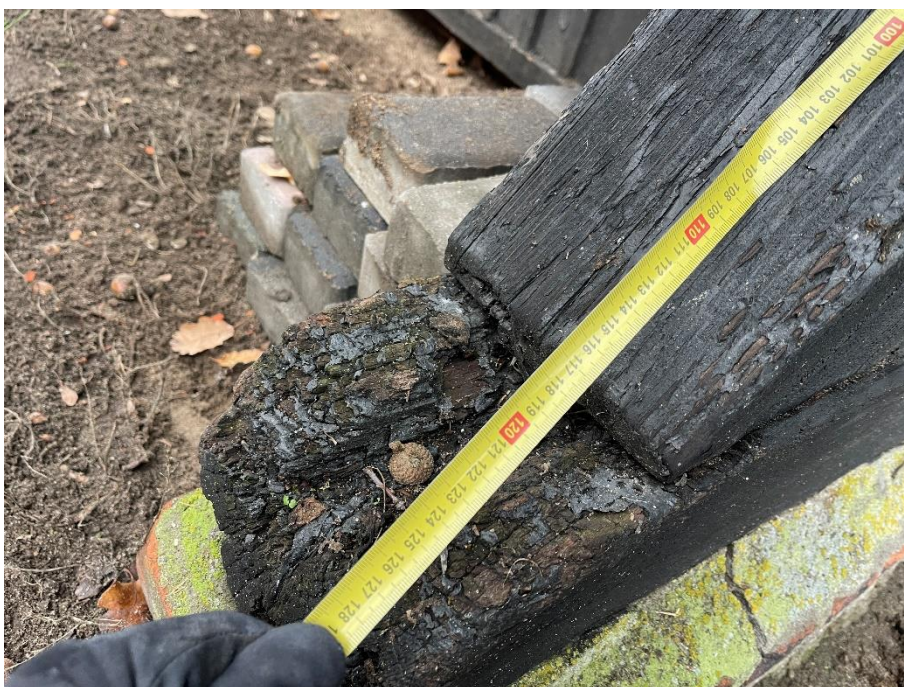
Zdjęcie 23

Oględziny wnętrza budynku dzwonnicy, pozwoliły określić stan zachowania i uszkodzenia elementów konstrukcji drewnianej, a także wprowadzone zmiany w stosunku do układu pierwotnego. Stwierdzono, że z uwagi na wiek konstrukcji, doszło do licznych uszkodzeń spowodowanych porażeniem przez żerujące owady, co określono na podstawie widocznych na wybranych elementach konstrukcji otworów wylotowych. Jednocześnie stwierdzono zawilgocenie i korozję belek podwalinowych oraz dolnych fragmentów przypór słupów konstrukcji głównej. Nie zweryfikowano stanu technicznego wierzchniej strony deskowania pokrycia dachu jak i elementów konstrukcji dachu.

- b) Uszkodzeniu uległy elementy konstrukcji drewnianej dzwonnicy, co spowodowane jest wpływem wilgoci na elementy zabudowane bezpośrednio nad terenem, porażeniem wybranych elementów przez owady oraz wpływem czynników atmosferycznych.

Korozja belki podwalinowej

Jako elementy przewidziane bezwzględnie do naprawy i/lub wymiany, wskazuje się belki podwalinowe, przypory słupów nośnych, końcówki krokwi oraz płatwi narażone na bezpośrednie oddziaływania czynników atmosferycznych.

- c) Elementy uszkodzone konstrukcji drewnianej należy naprawić poprzez flekowanie lub wymieniając na nowe w przypadku elementów silnie zniszczonych.
- d) Konstrukcja stalowa napędu dzwonów z uwagi na korozję elementów stalowych wymaga przeprowadzenia prac remontowych związanych z jej oczyszczeniem oraz zabezpieczeniem do klasy korozyjności C3.

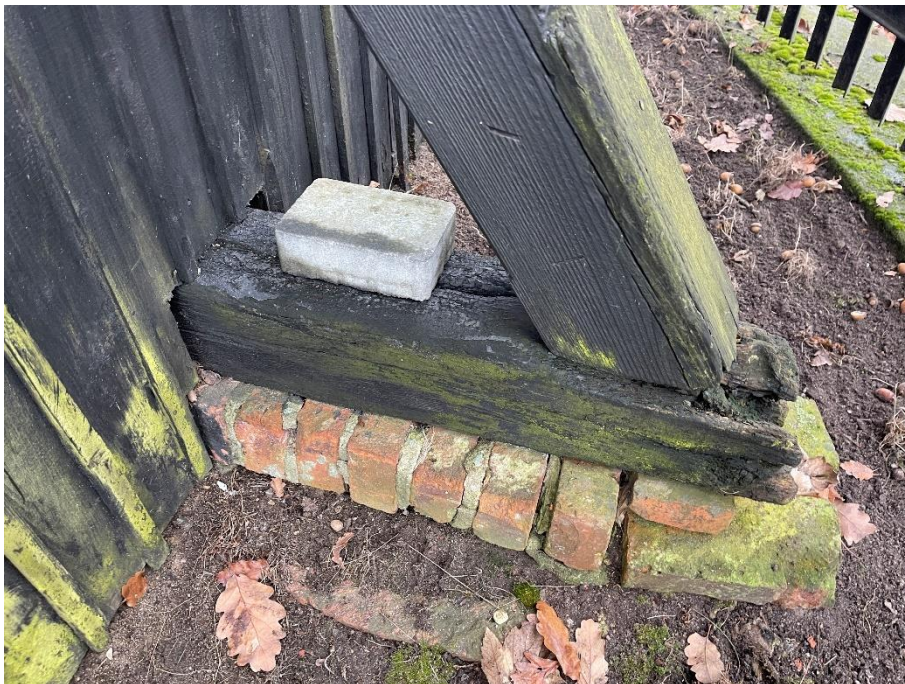
Zdjęcie 24

Oparcie przypory poprzecznej na podwalinie poza ścianą obudowy – elewacja północna

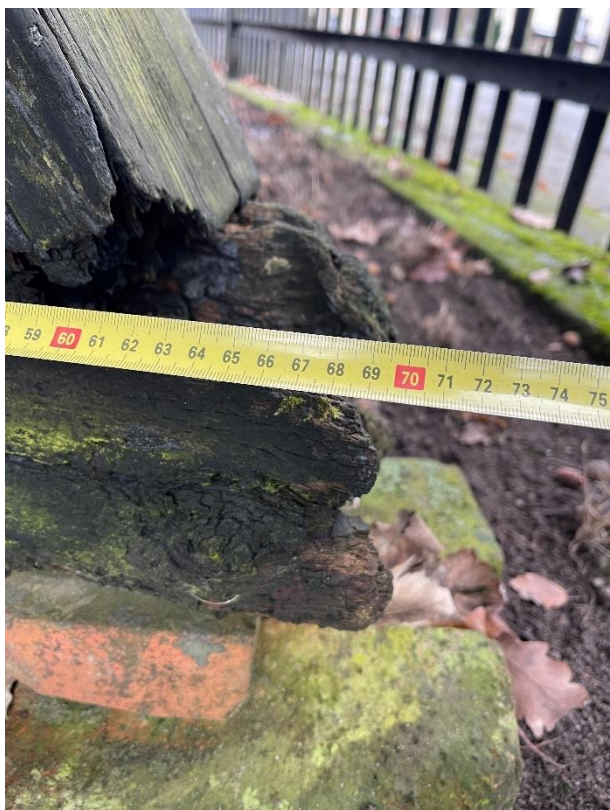
Zdjęcie 25

Korozja belki podwalinowej

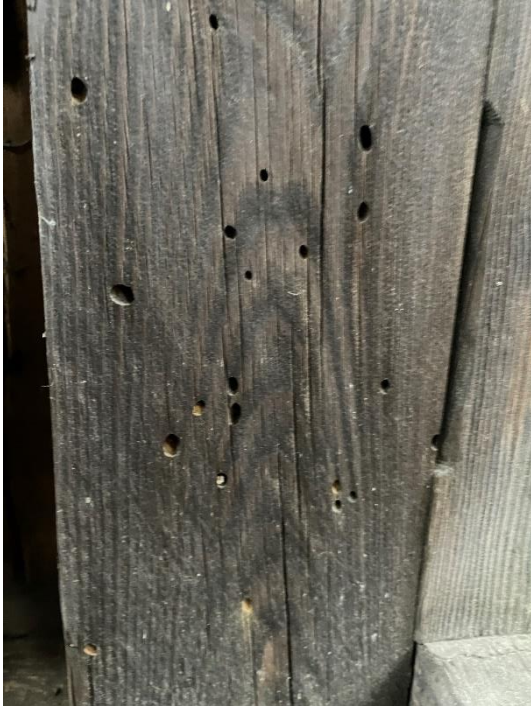
Zdjęcie 26

Ślady porażenia biologicznego – otwory wylotowe owadów

Zmiana lokalizacji dzwonnicy, umożliwia wykonanie gruntownego remontu istniejącej konstrukcji drewnianej. Konieczna jest naprawa wszystkich elementów skorodowanych, zawilgoconych oraz porażonych biologicznie, a także zabezpieczenie naprawionej konstrukcji przed dalszą destrukcją. W celu naprawy, dla elementów uszkodzonych w niewielkim zakresie zaleca się wykonanie flekowania, co umożliwi zachowanie elementów konstrukcji historycznej. W przypadku elementów uszkodzonych w znacznym stopniu, których naprawa jest nieuzasadniona z przyczyn technicznych, historycznych i ekonomicznych, właściwym wydaje się ich wymiana na elementy nowe. Naprawę jak i wymianę elementów konstrukcji należy wykonać w sposób umożliwiający odróżnienie nowowprowadzonych elementów od konstrukcji pierwotnej, historycznej. Jednocześnie koniecznym jest przywrócenie usuniętych przypór poprzecznych, gwarantujących stateczność konstrukcji dzwonnicy w trakcie użytkowania dzwonów. Rozwiązanie to może wpływać na istniejący napęd dzwonów, zatem należy przewidzieć jego przebudowę lub wymianę w celu dostosowania do wymagań konstrukcyjnych obiektu. Alternatywnie, przy braku możliwości przebudowy lub zastosowania innego napędu, dopuszcza się inne usztywnienie konstrukcji,

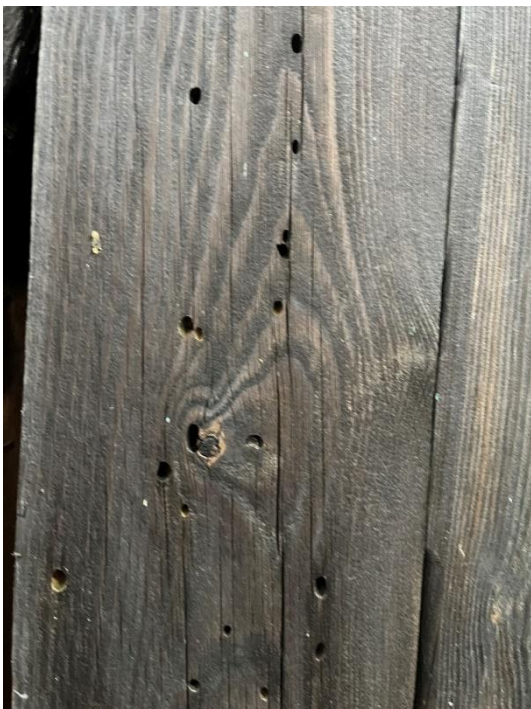
Zdjęcie 27

Ślady porażenia biologicznego – otwory wylotowe owadów

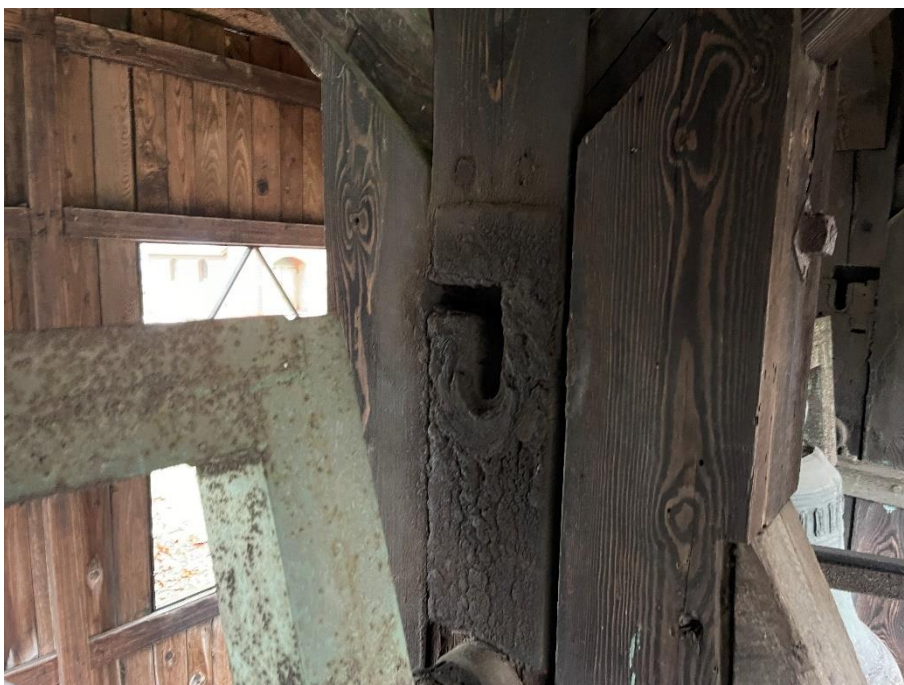
Zdjęcie 41

Zastosowane podwieszenie jest rozwiązaniem wtórnym w stosunku do pierwotnego, widocznego na zdjęciach archiwalnych. Pierwotne rozwiązanie mocowania dzwonów wykonane było za pomocą odpowiednio wyprofilowanych płaskowników stalowych, przy czym element nośny, stanowiący belkę napędową, wykonany był jako drewniany, osadzony w zachowanych do dziś, gniazdach w słupach drewnianych.

Gniazdo montażowe po nieistniejącej pierwotnej drewnianej belce napędowej

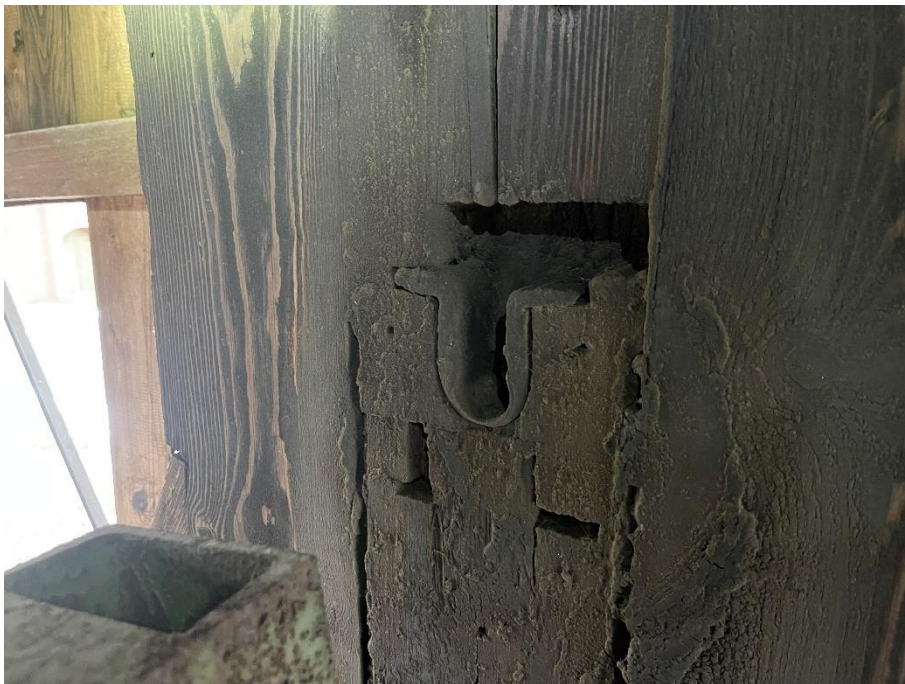
Zdjęcie 42

Gniazdo montażowe po nieistniejącej pierwotnej drewnianej belce napędowej

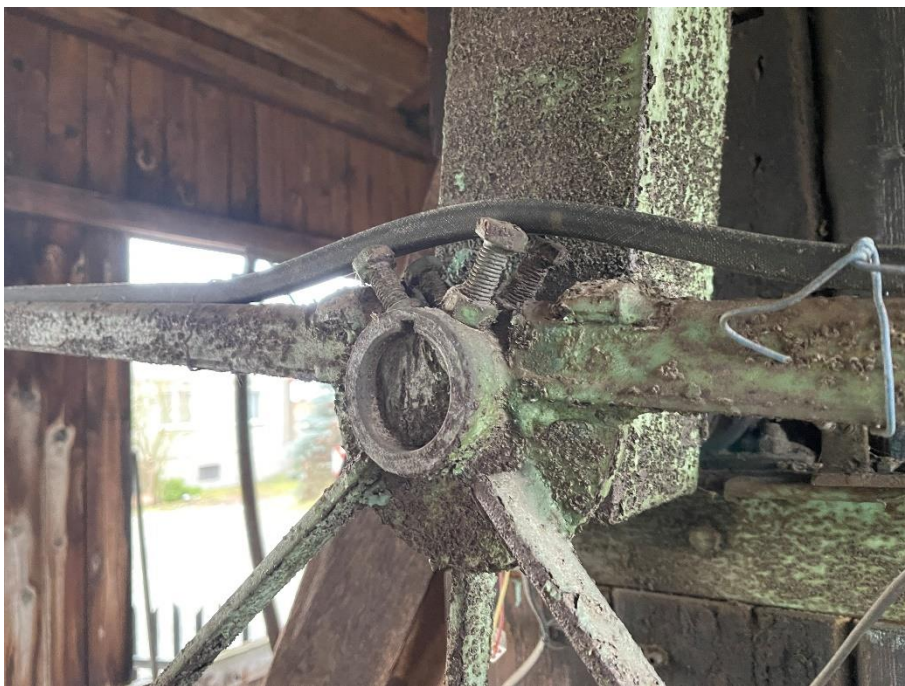
Zdjęcie 43

Obecnie konstrukcja stalowa zawiesia dzwonów, stanowi integralną część napędu elektrycznego dzwonów. W trakcie oględzin stwierdzono korozję powierzchniową elementów stalowych. Zabezpieczenie antykorozyjne stanowi zestaw malarski, który utracił swoje właściwości ochronne. Elementy stalowe nie są ocynkowane.

Konstrukcja napędu dzwonów

Z uwagi na korozję elementów stalowych konstrukcji podwieszenia i napędu dzwonów, wraz z konserwacją dzwonów, wykonać należy remont konstrukcji stalowej zawiesi i napędu. Jednocześnie należy wykonać konserwację, a w razie konieczności remont elementów mechanicznych napędu. Korozja powierzchniowa elementów konstrukcji napędu, w przypadku jego dalszego użytkowania, wymaga oczyszczenia strumieniowo - ściernego wszystkich elementów stalowych do stopnia czystości Sa2½ i zabezpieczenia ich za pomocą antykorozyjnego zestawu malarskiego do klasy korozyjności C3.

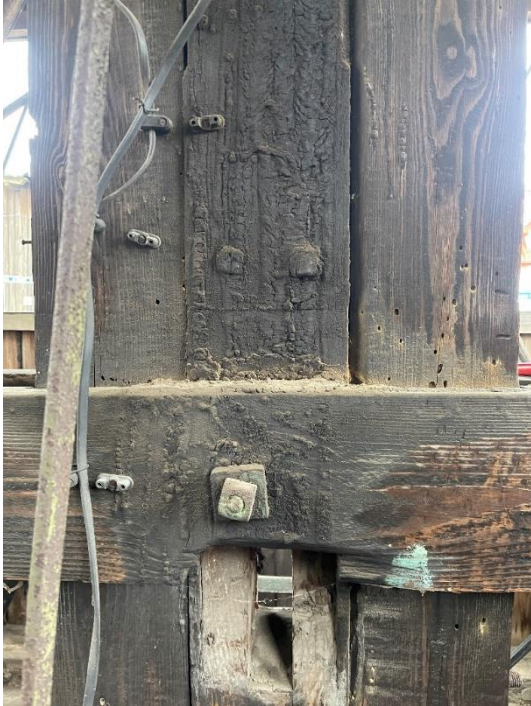
Zdjęcie 44

W trakcie eksploatacji dzwonnicy, najprawdopodobniej wraz z zabudową napędu elektrycznego dzwonów, wykonano modyfikację konstrukcji, usuwając przypory poprzeczne widoczne na archiwalnej fotografii opublikowanej w kronice kościoła z 1905 roku, Usunięcie przypór powoduje niestabilność konstrukcji w czasie użytkowania dzwonów i prowadzi do znacznych, ponadnormatywnych przemieszczeń konstrukcji, potwierdzonych w czasie oględzin obiektu, po uruchomieniu dzwonów. W trakcie oględzin nie dokonano pomiarów przemieszczeń, jednakże ich widoczny zakres jest tak duży, że użytkowanie dzwonnicy w obecnym stanie zagraża jej bezpieczeństwu, bezpieczeństwu zabytkowych dzwonów i prowadzić może do zagrożenia życia i zdrowia ludzi przebywających w jej sąsiedztwie w trakcie bicia dzwonów.

Gniazdo czopowe po zdemontowanej przyporze poprzecznej – słup środkowy

- e) Z uwagi na brak właściwej sztywności konstrukcji dzwonnicy w trakcie jej użytkowania (bicia dzwonów) wymagane jest przywrócenie usuniętych, pierwotnych elementów usztywniających (przypór poprzecznych) lub też usztywnienie konstrukcji w inny sposób, gwarantujący jej właściwą pracę. Stateczność konstrukcji i sposób jej usztywnienia, należy zweryfikować na etapie opracowania projektu.

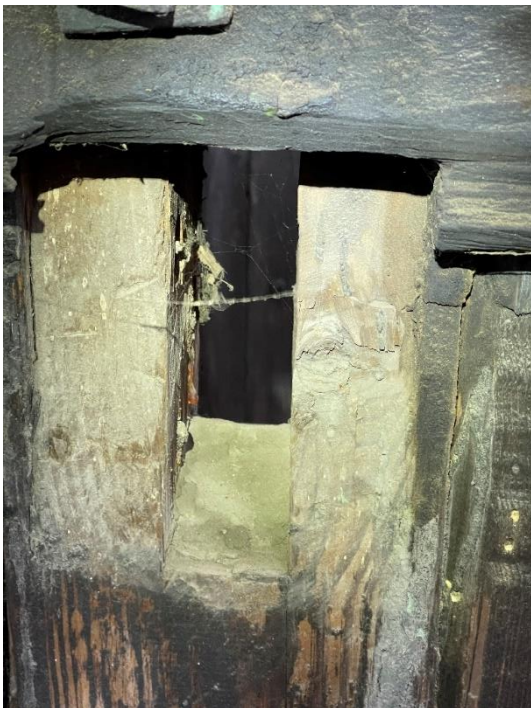
Zdjęcie 45

Gniazdo czopowe po zdemontowanej przyporze poprzecznej – słup środkowy

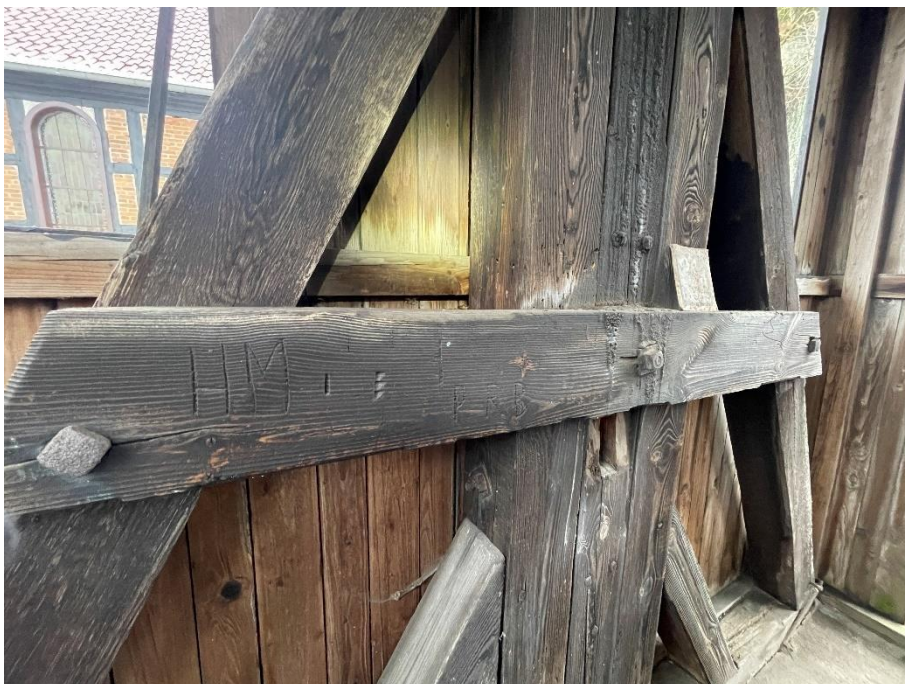
Zdjęcie 46

Gniazdo czopowe po zdemontowanej przyporze poprzecznej – słup skrajny

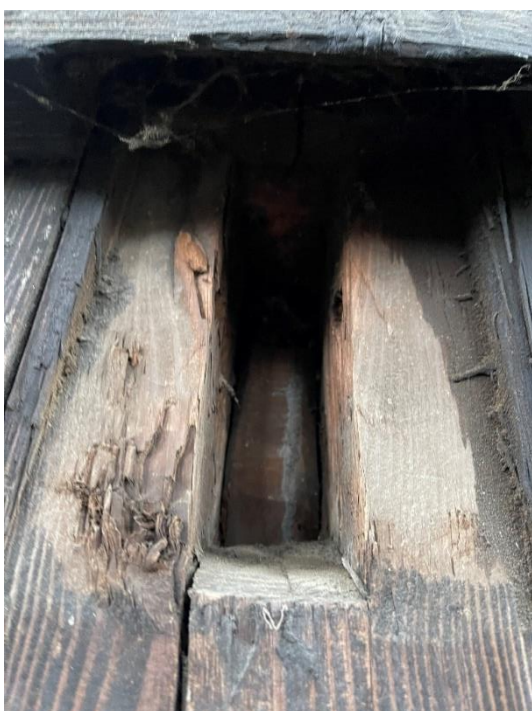
Zdjęcie 47

Gniazdo czopowe po zdemontowanej przyporze poprzecznej – słup skrajny
