Konserwatorska Opinia Ekspercka

Opracowanie badań stanu zachowania oraz wytycznych konserwatorskich wraz z programem prac zabezpieczających i konserwatorsko-restauratorskich dla zabytkowych dzwonów /XV w./ oraz chrzcielnicy /XIV w./ znajdujących się w obrębie kościoła parafialnego w Borzytuchomiu, pow. bytowski.

Toruń. luty. 2024.

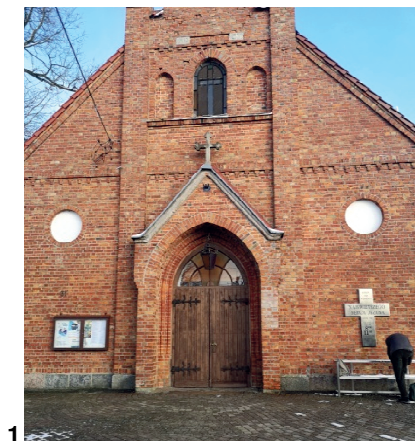
Gotycka granitowa chrzcielnica obecnie używana jako kąpielnica z wodą stojącą w zagłębieniu skały, ustawiona jest współcześnie w kruchcie pd-zachodniej od strony nawy kościoła p.w. NSJ w Borzytuchomiu. Prostokątna kruchta wyodrębniona jest w formie wejścia głównego do Świątyni z elewacji frontowej południowo-zachodniej (fot.1).

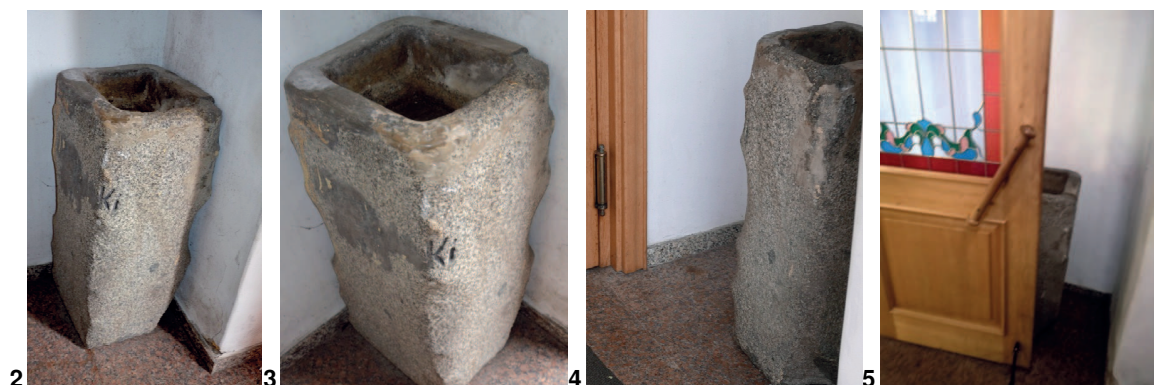
Obiekt stoi w narożniku kruchty tuż przy zewnętrznych-drewnianych drzwiach wejściowych, opierając się o ścianę od wschodu i zachodu (fot. 2-3). Drzwi wewnętrzne z kruchty do nawy są wahadłowe, w górnej strefie oszklone (fot. 4-5).

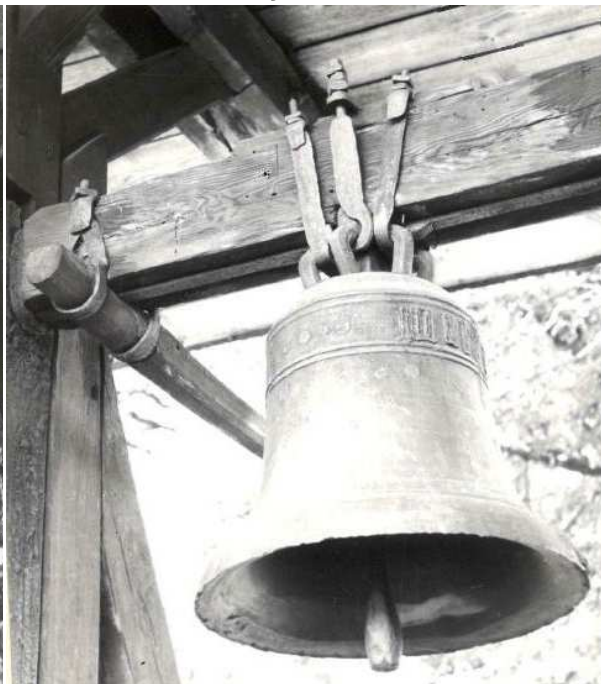
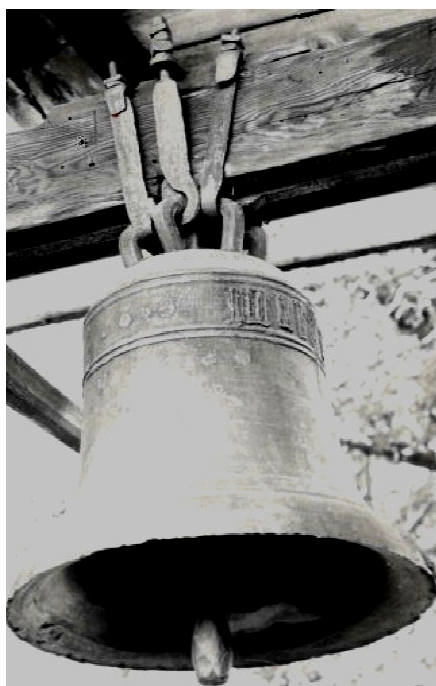
b) Dzwon mały (1449r.) - nr inw. 10320

c) Zbliżenie na belkę wsporczą i zawiesie dzwonu małego.

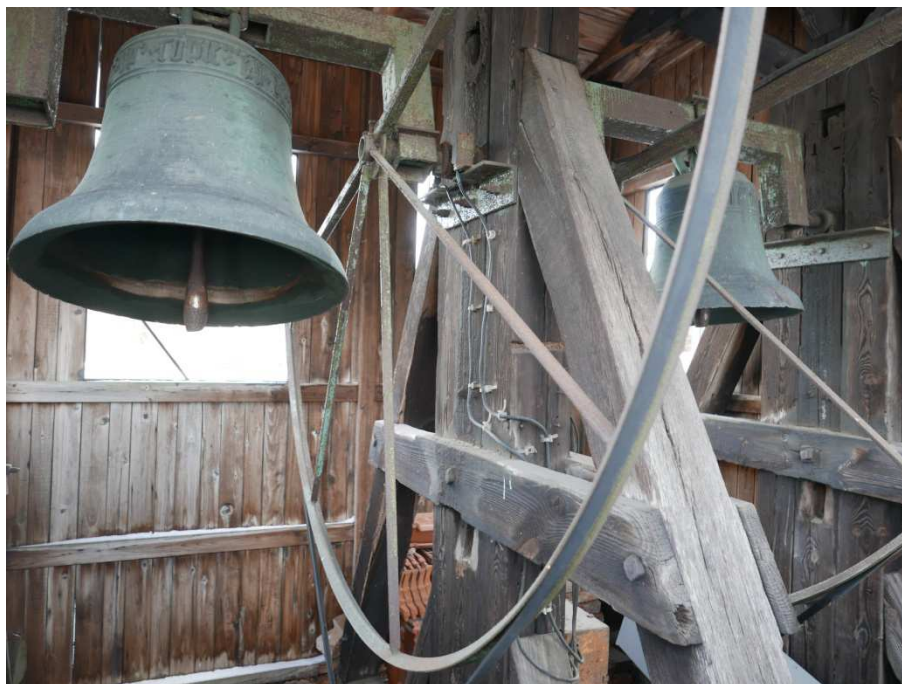
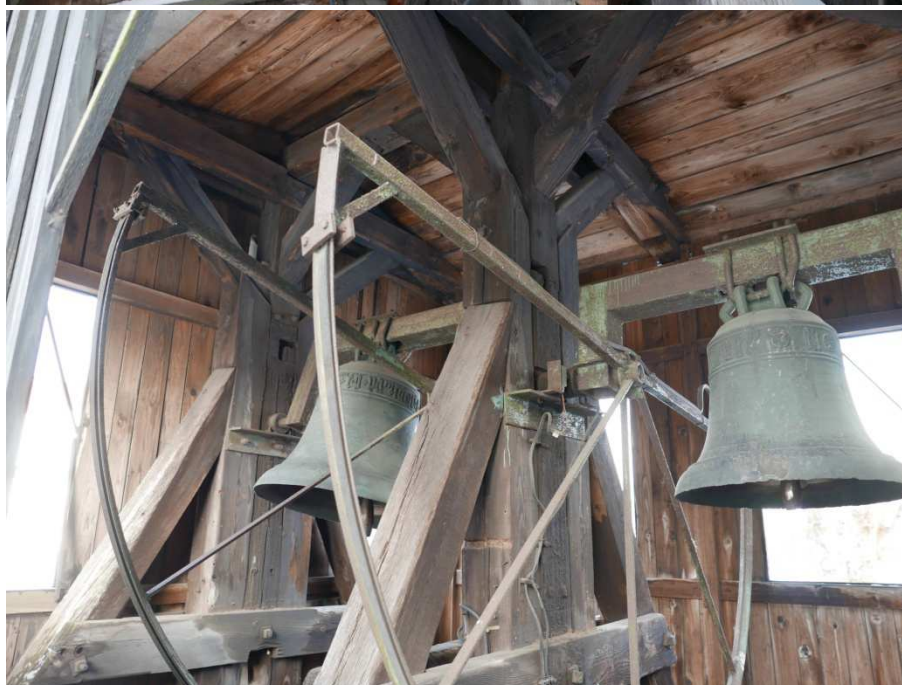
3.1. Widok obu dzwonów we współczesnej dzwonnicy

1. Dzwon duży (1487r.) - z lewej strony. Dzwon mały (1449r.) - z prawej strony
